Дата 29.11.19 – 20.12.19

Помимо плановых работ столкнулись с незапланированными активностями:

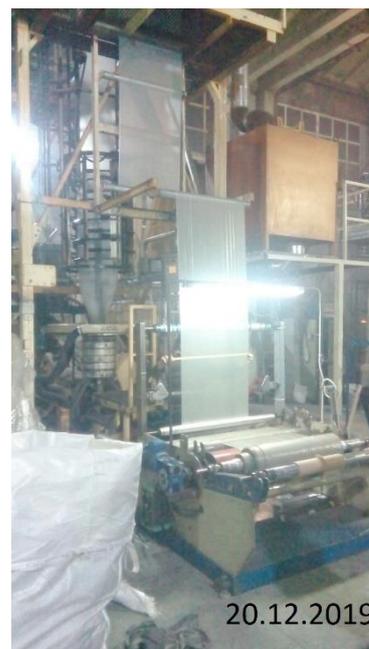
Оборудование исправно и используется с 20.12.19 в штатном режиме **КРОМЕ** одной кнопки аварийного отключения (схемный номер DCO 23/15), после активации кнопки для сброса необходимо пинцетом вытягивать активатор кнопки.

Причина – поврежден активатор кнопки (красный грибок), что приводит к залипанию.

Рекомендация – заменить кнопку на рабочую.
